EXPEDIENTE DE RUINA CALLE CALVARIO 37

INFORMACIÓN pública relativa al inicio del expediente declaración de ruina del inmueble situado en la calle calvario 37, en el término municipal de Castrillo de la Vega (BURGOS). Expte.: 34/2021.

**CERTIFICADO SOBRE EL ESTADO DEL INMUEBLE
SITUADO EN C/ CALVARIO nº37 DE
CASTRILLO DE LA VEGA.
(BURGOS)**

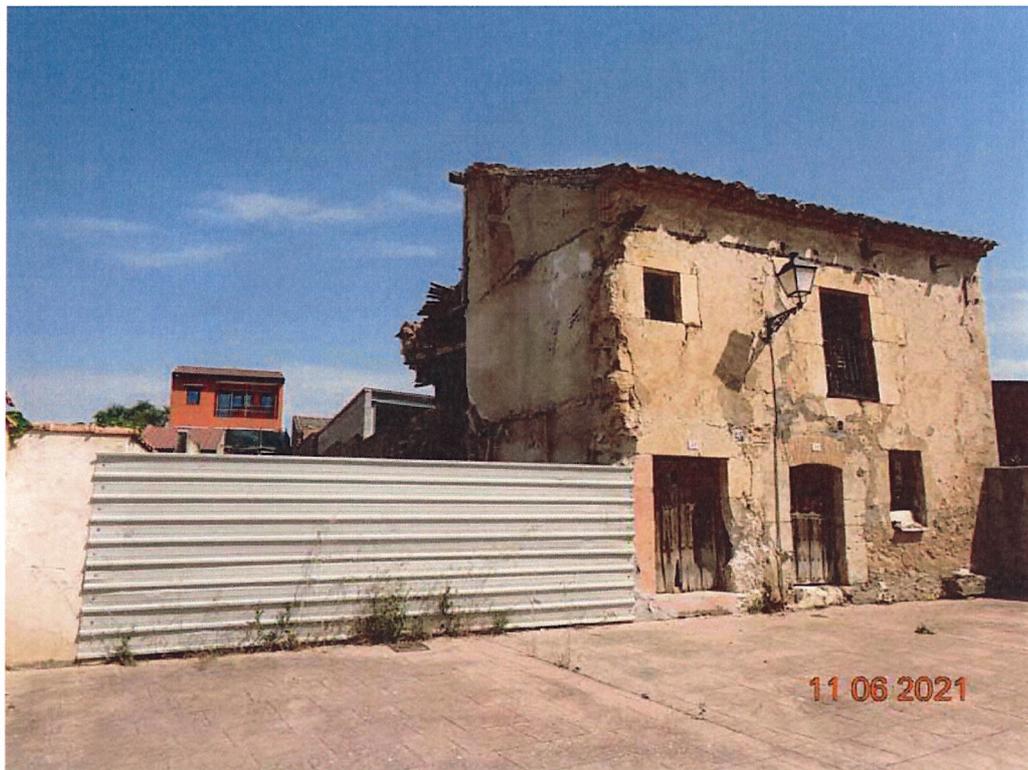
- Fachada principal: presenta un estado de conservación inaceptable, en condiciones de ornato público insatisfactorias; ha perdido parcialmente el revestimiento de la piedra con desprendimientos a vía pública y en condiciones evidentes de ruina. Presenta evidentes muestras de erosión en las jambas de piedra del hueco de la puerta principal.

Foto nº1: Vista de la fachada desde C/ Calvario

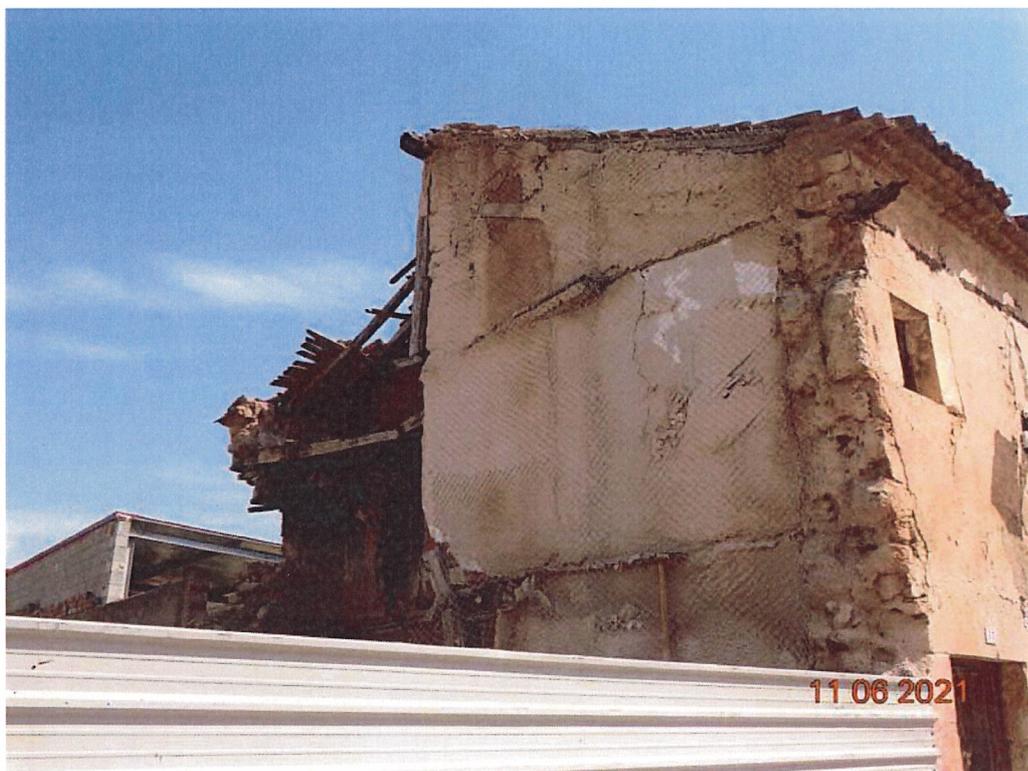
Foto nº2: Vista desde C/ Calvario

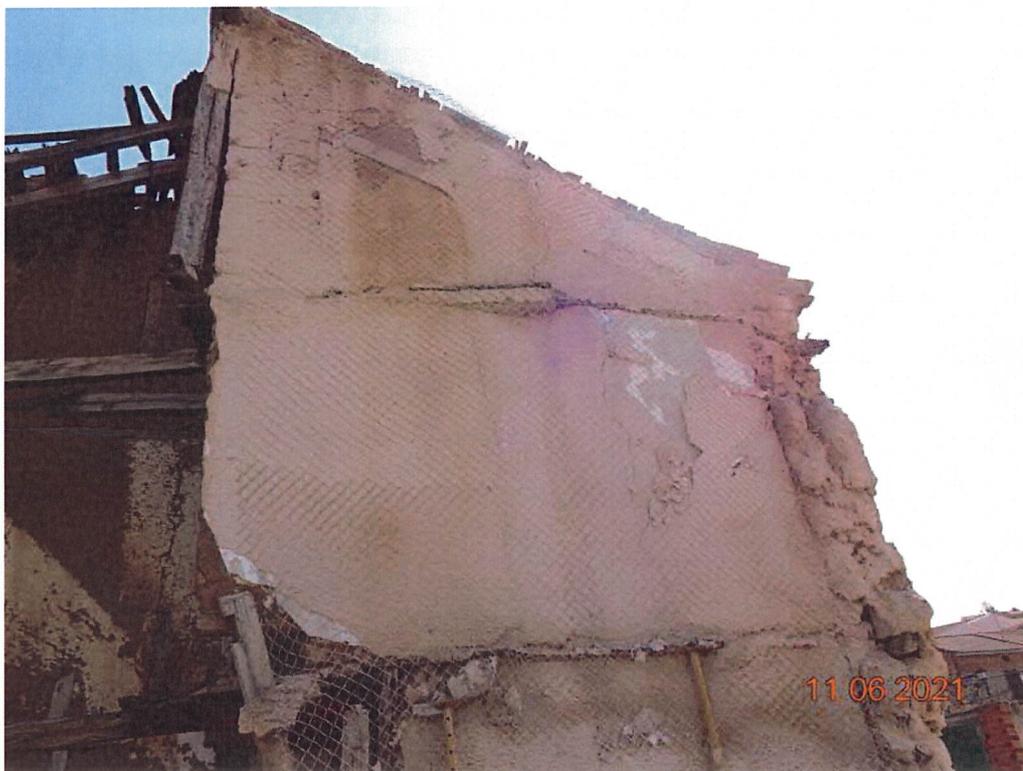
- Fachada posterior y lateral: Realizada en entramado de madera y adobe, ha sufrido un colapso recientemente sobre el solar contiguo con la acumulación de los escombros en el solar de C/ Calvario nº35 que tuvieron que ser retirados. En los paños que siguen en pie se aprecian enormes grietas y desplomes puesto que parte de la fachada se encuentra en vuelo debido a que faltan los forjados intermedios.

Foto nº3: Vista del cerramiento con solar de C/ Calvario nº35. Apeado para evitar su derrumbe.

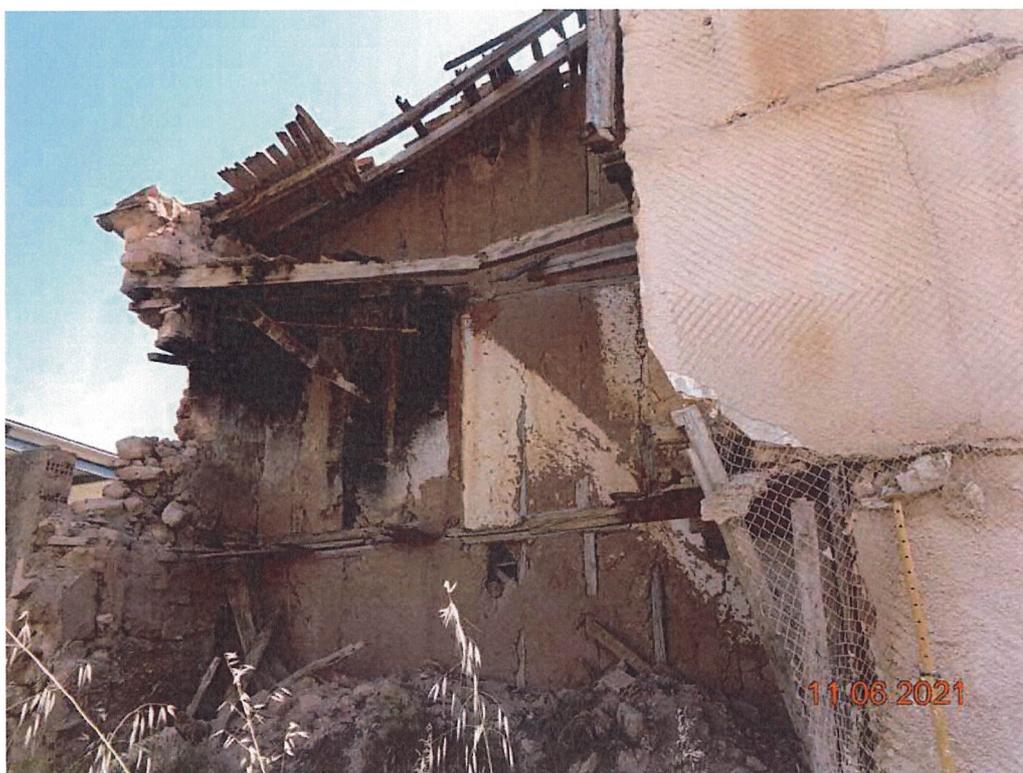
Foto nº4: Vista del cerramiento colapsado en solar de C/ Calvario nº35

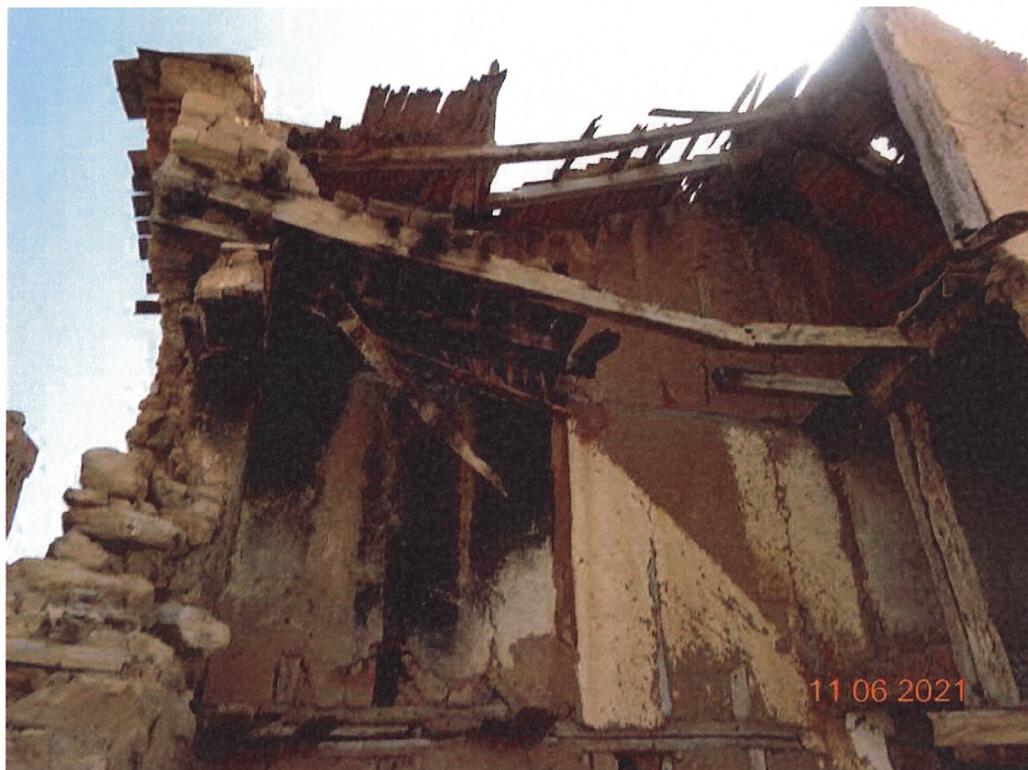
- La cubierta y forjados se encuentran en un estado de agotamiento estructural evidente con flexiones excesivas, vigas partidas y/o inexistentes, que provocan que el cuerpo superior a fachada posterior pueda tener un derrumbe incontrolado en cualquier momento.

Foto nº5: Vista de la estructura de forjados intermedios y cubierta

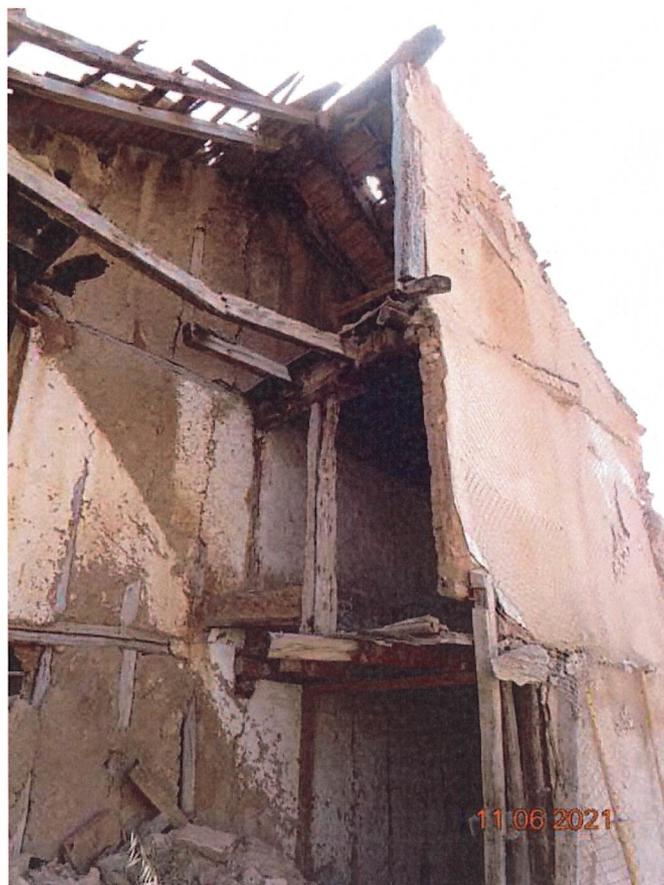
Foto nº6: Vista de la estructura de forjados intermedios y cubierta

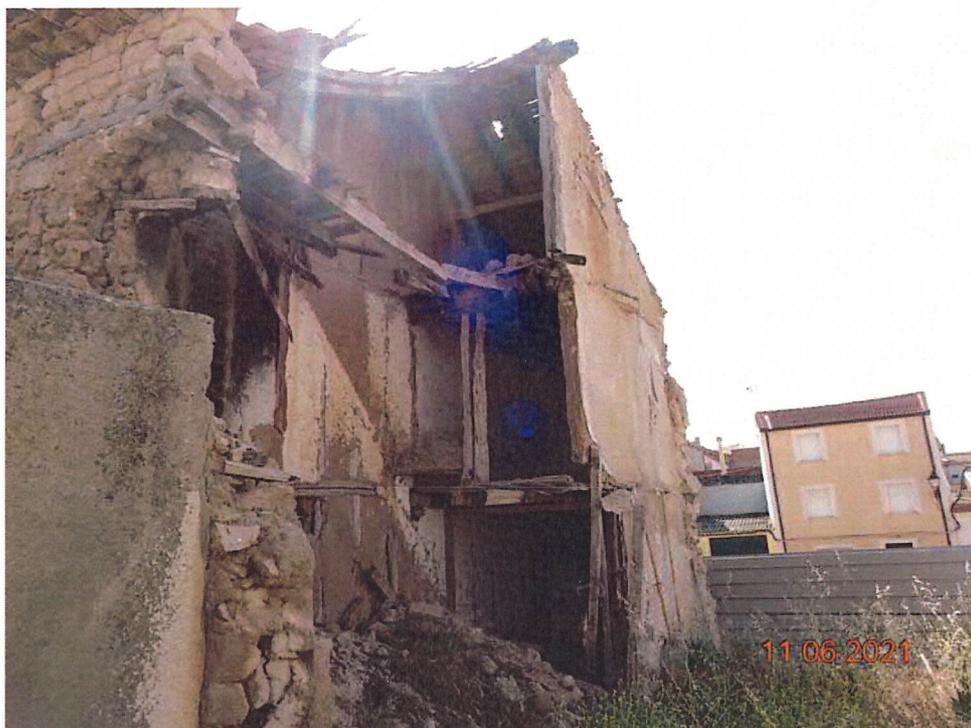
*Foto nº7: Vista de la estructura de forjados intermedios y cubierta.
Cerramiento colapsado en solar de C/ Calvario nº35*

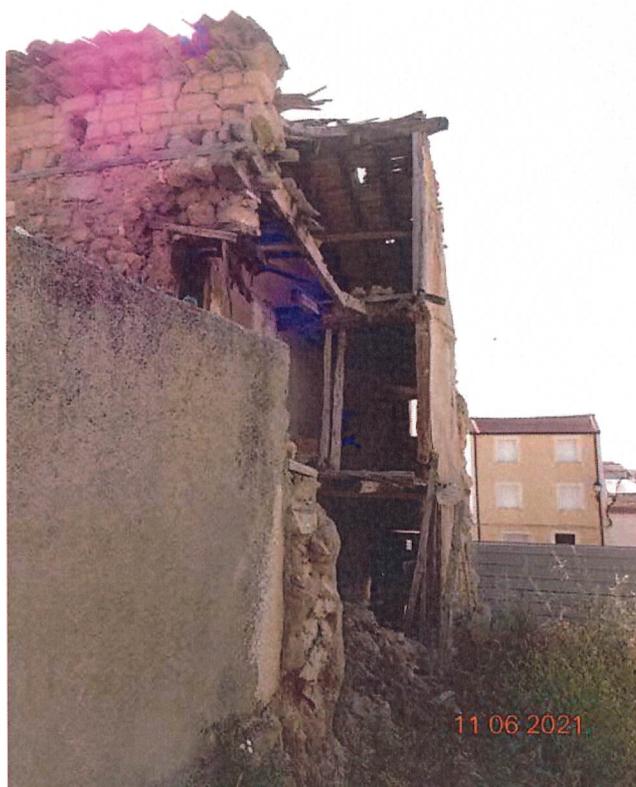
Foto nº8: Estado de colapso inminente de la fachada posterior del inmueble.

A juicio del técnico que suscribe, no proceden medidas para mantener o reponer las condiciones de seguridad, salubridad, ornato público y habitabilidad señaladas en el Art.19; y debe procederse a su demolición completa y a la limpieza y vallado del solar.
